**Serviço Geológico do Brasil – CPRM**

Setorização de Áreas em Alto e Muito Alto Risco a Movimentos de Massa,  
Enchentes e Inundações

Capivari – São Paulo

Abril de 2018

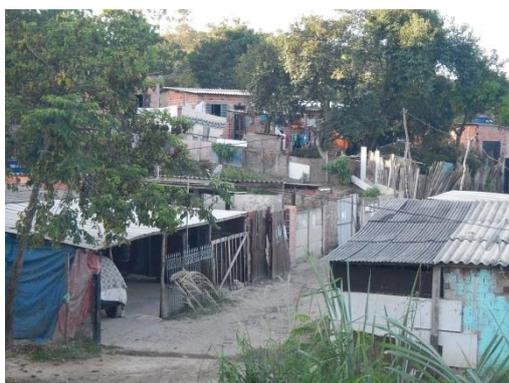
**Figura 5. Aspecto geral das moradias do local.**

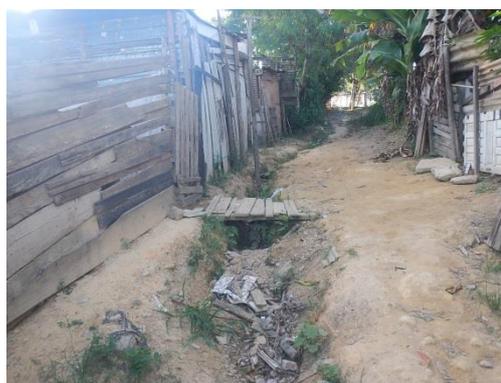
**Figura 6. Vias de acesso no Morro dos Macacos.**

Os acessos dentro do morro são muito precários com instalações elétricas irregulares. A área ocupada está localizada em uma cabeceira de drenagem com declividade média a alta, observa-se lançamento de lixo e detritos nessa área (Figuras 7 e 8) o que agrava a situação de risco geológico além de representar grave risco sanitário para a população do local.

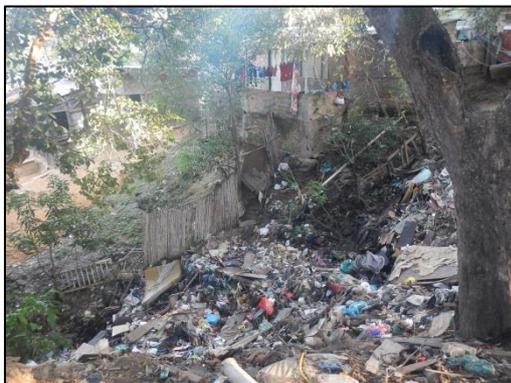
**Figura 7. Cabeceira de drenagem com lançamento de lixo e detritos.**

drenagem adequado, instalação de sistema de alerta nas situações críticas de chuva; remoção total dos depósitos de lixo e detritos assim como local adequado para que a população possa descartar o lixo com segurança.

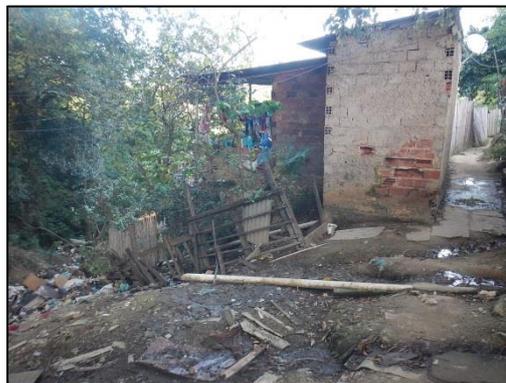
**Figura 8. Moradia de alvenaria localizada próxima a cabeceira de drenagem.**

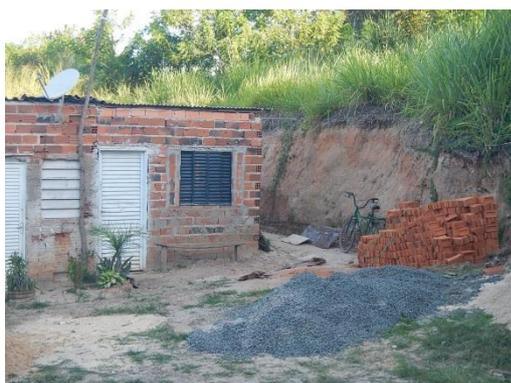
Observa-se cortes de talude e aterros na encosta. Os taludes de corte possuem alturas em torno de 3m e inclinações da ordem de 90 graus. As moradias ocupam tanto topo como base dos taludes (Figura 9). A Defesa Civil faz monitoramento periódico na área principalmente devido a ocupações em área de APP, que existe na porção final da área. Observa-se o crescimento do número de moradias no local, com ocupação de novas áreas. Pôde-se constatar no momento da visita cortes de talude recentes assim como a instalação de novas moradias (Figura 10).

**Figura 9. Moradia instalada na base de talude de corte.**

Diante do exposto conclui-se que pode ocorrer rupturas nos taludes de corte e nas áreas de aterro podendo atingir as moradias.

Para a prevenção de acidentes na área sugere-se a implantação de políticas de controle urbano a fim de inibir futuras construções e ocupações das áreas de risco, formação de líderes comunitários para apoiar a defesa civil municipal, palestras visando uma conscientização ambiental e em relação ao risco existente no local, o estudo geológico-geotécnico de detalhe para verificar a necessidade de obras de contenção de taludes de corte e aterro, instalação de sistema de

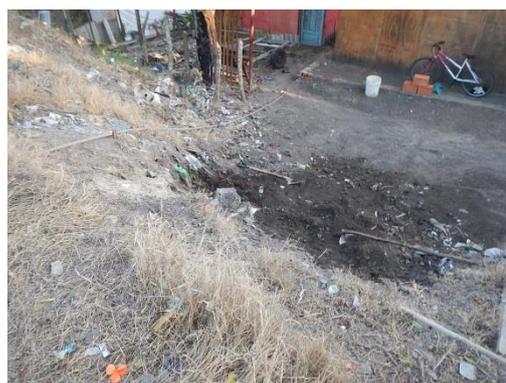
**Figura 10. Início de corte de talude para a instalação de novas moradias.**

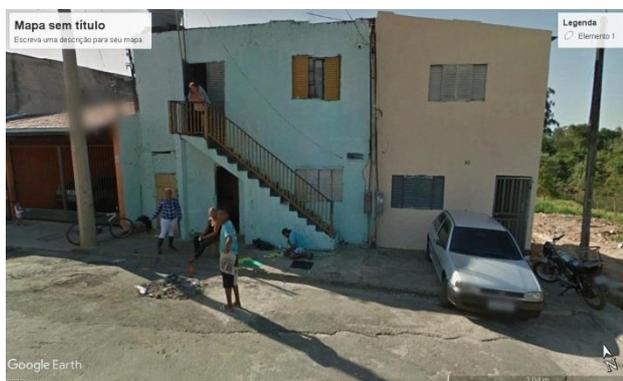
Foram observados três locais com processo de solapamento das margens evidenciado principalmente pela presença de trincas em moradias como observado na Rua Santa Catarina no Bairro Moreto (Figuras 11 e 12) inserido no setor SP\_CAPIVAR\_SR\_01\_CPRM as margens do Rio Capivari, na Leonel Pereira nas proximidades do Rio São Fernando afluente do Rio Capivari (Figuras 13 e 14), inserida no setor de risco SP\_CAPIVAR\_SR\_02\_CPRM e no setor SP\_CAPIVAR\_SR\_11\_CPRM.

**Figura 11.** Trinca em moradia na Rua Santa Catarina em junho de 2011 obtida através do *Google Earth*.

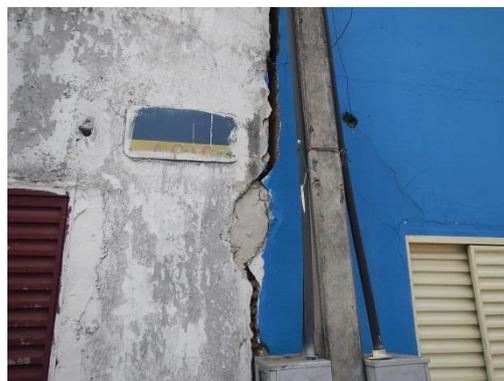
**Figura 12.** Situação observada em abril de 2018 na moradia da Rua Santa Catarina.

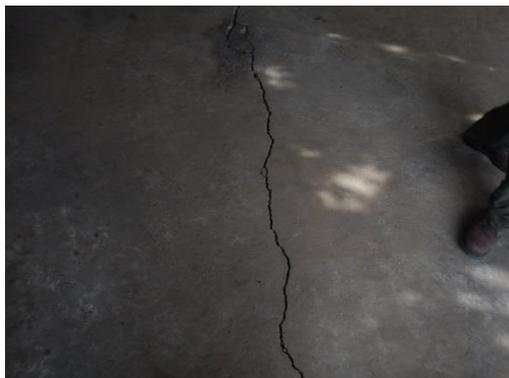
**Figura 13.** Trinca observada na garagem da residência

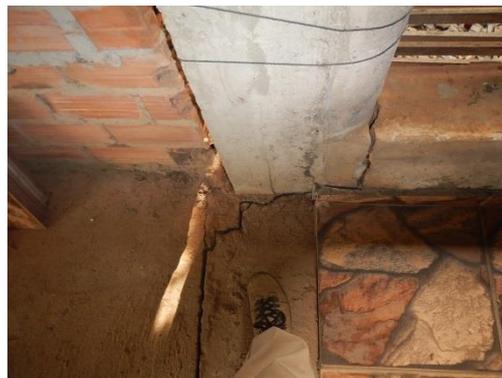
**Figura 14.** Trincas na área da residência usada como garagem e área de serviço.

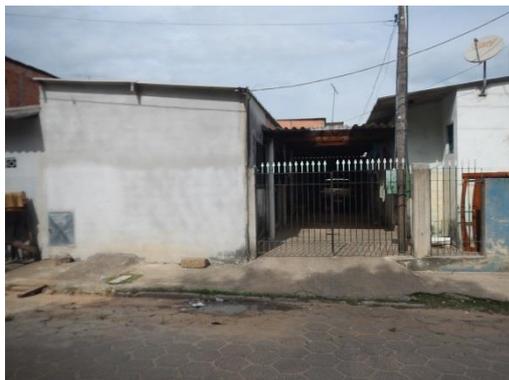
As inundações neste setor são frequentes, chegando a atingir 2m de altura (Figuras 15 e 16), provocando diversas perdas materiais, porém sem vítimas fatais. Foi observado que no setor a rede de drenagem de águas pluviais são insuficientes e precisam de manutenção, assim como também existem pontos de despejo de esgoto direto no solo. Foram observadas ainda pequenas empresas de separação de lixo reciclável localizadas as margens do Rio Capivari (Figura 17).

**Figura 15.** Marca d'água observada em residências a uma altura aproximada de 1,5m observada na rua Moreti no bairro do Moreto.

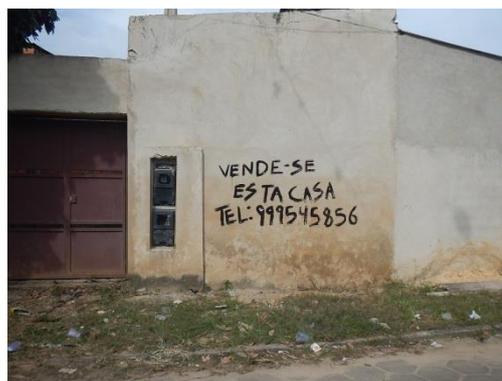
**Figura 16.** Outro exemplo de marca d'água em moradia do trecho mais afetado do Bairro do Moreto.

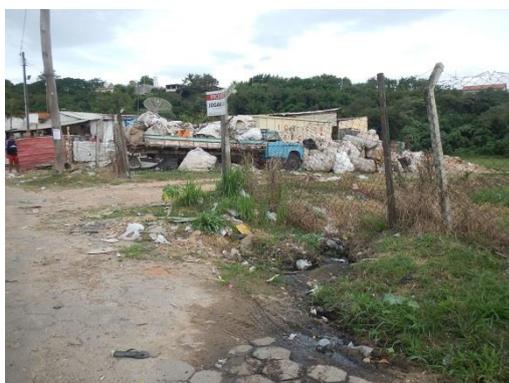
**Figura 17.** Empresa de reciclagem localizada as margens do Rio Capivari. Também observa-se lançamento de esgoto direto no solo.

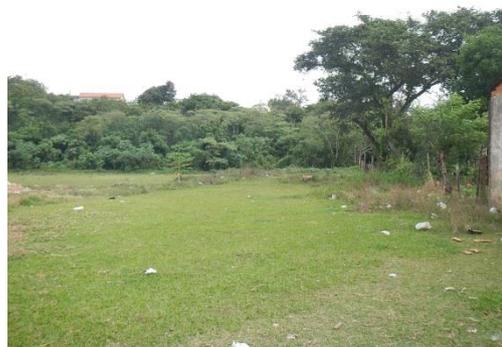
**Figura 18.** Visão geral da área de inundação do Rio Capivari .

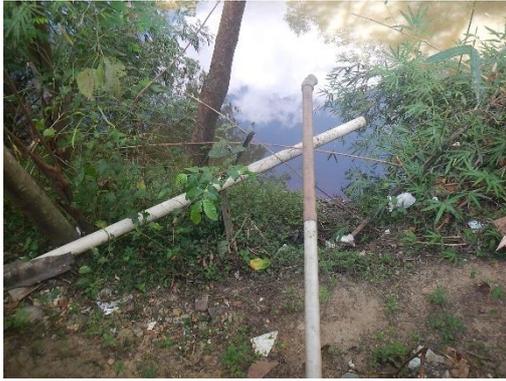
Figura 19. Lançamento de esgoto e águas servidas no Rio Capivari, próximo à margem.

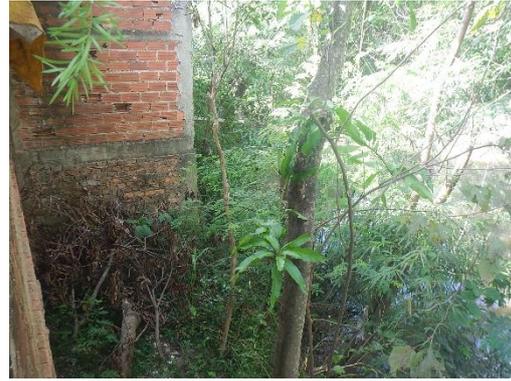
Figura 20. Proximidade da moradia de alvenaria na crista da margem do rio.

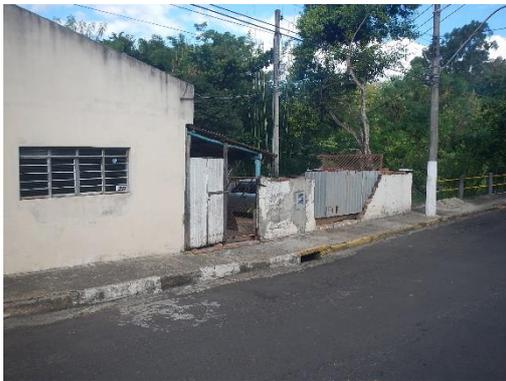
Figura 21. Ponto mais baixo da Rua André de Melo e próximo ao Rio Capivari. Notar o muro caído, possivelmente por conta das inundações.

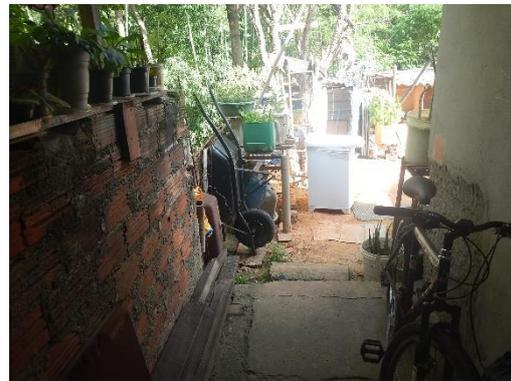
Figura 22. Recuo de ca. 2,0m da moradia para a margem. Pequenas fissuras no quintal indicam movimentação do terreno que devem ser acompanhadas pela Defesa Civil.

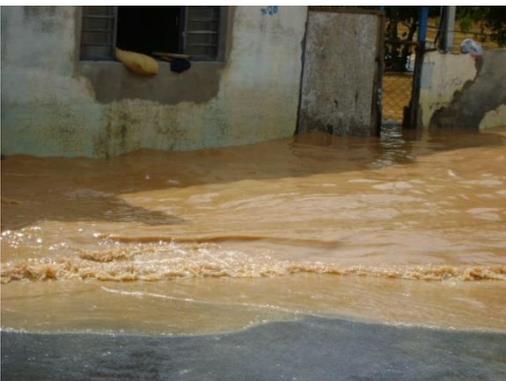
Figura 23. Marca d'água na moradia indica cerca de 1,50m de altura, atingindo quase a janela em 2009. Fonte: internet.

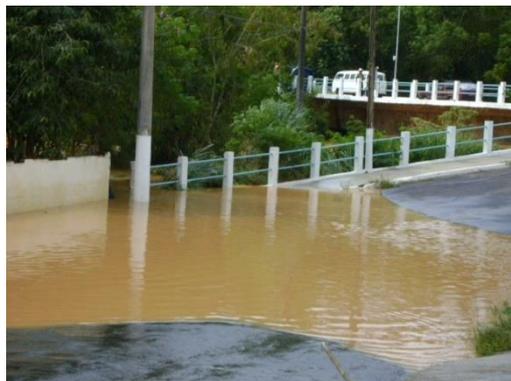
Figura 24. Rua André de Melo praticamente intransitável em 2009. Notar a marca d'água no muro. Fonte: internet.

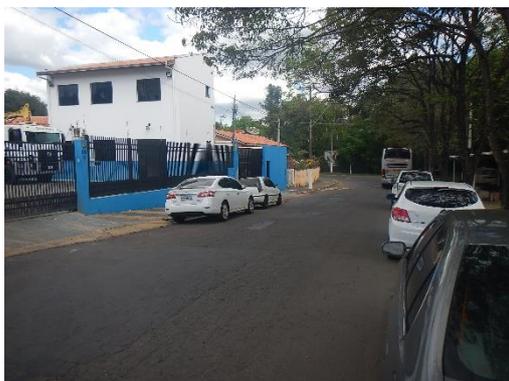
Trecho do Rio do Curtume, afluente do Rio Capivari, em que ocorre inundação restrita com frequência anual atingindo as ruas João Vaz e Antônio Pires (Figura 25). De acordo com a Defesa Civil local, em 2016 as águas atingiram moradias, porém, sem adentrá-las (Figura 26). Mantidas as condições constatadas, considera-se que não há risco elevado, porém, a Defesa Civil Municipal deve manter o local em monitoramento, alertando a população local sobre a possibilidade de inundações do entorno e tomar as devidas providências cabíveis em caso de alterações que modifiquem o cenário de risco. Esta área não foi referenciada pelo mapeamento do IPT-2014.

Figura 25. Panorama da Rua João Vaz que é atingida pelo transbordamento do Rio do Curtume anualmente.

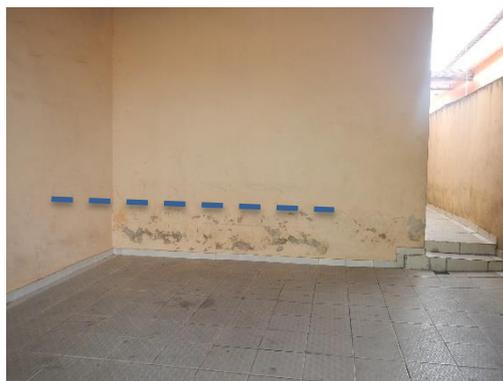
Figura 26. Marca d'água em garagem de moradia, com altura aproximada de 0,40m, que indica que em 2016 as águas não adentraram as moradias.

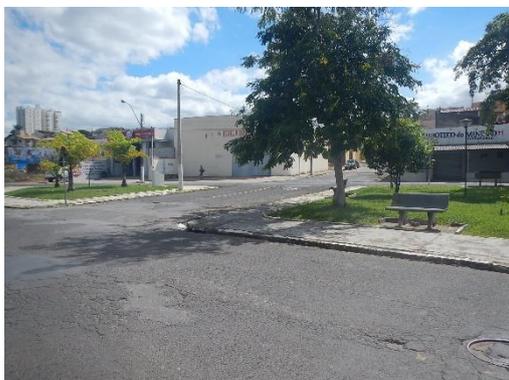
Ponto na Rua José Annechini em que é atingida pelas inundações do Rio Capivari (Figuras 27 e 28). A última vez em que isto ocorreu foi no ano de 2016, tornando a via intransitável. As águas chegam próximas a edificações do lado oposto da rua, porém, de acordo com a Defesa Civil local, as águas não adentram moradias ou outras edificações. Deve se manter em monitoramento, e em caso de modificações do cenário de risco, devidas providências cabíveis devem ser tomadas pela municipalidade.

Figura 27. Rua José Annechini que foi atingida em 2016 pela inundação do Rio Capivari.

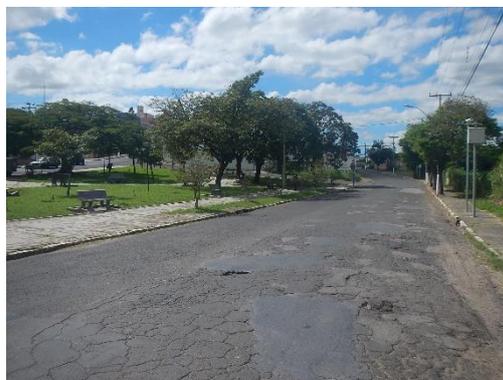
Figura 28. A via torna-se intransitável durante as inundações do Rio Capivari de maior intensidade.

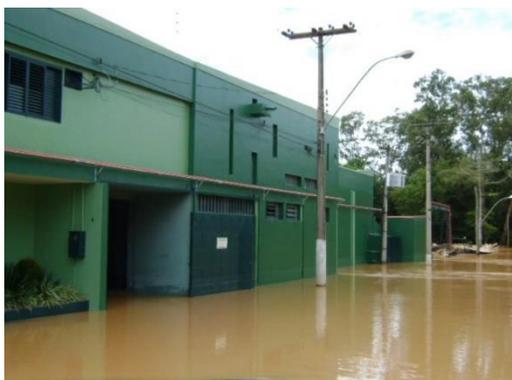
**Figura 29.** Inundação ocorrida em 2009, atingindo o galpão. Fonte: internet.

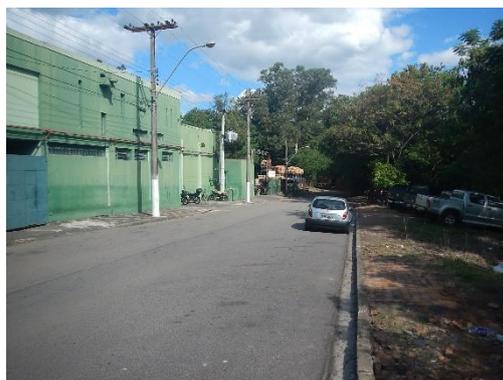
**Figura 30.** Vista atual de galpão que foi atingido também em 2016 por inundação do Rio Capivari.

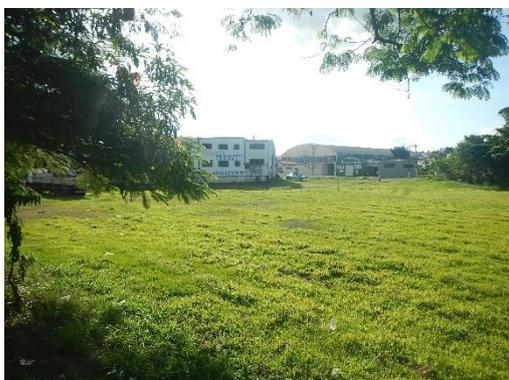
**Figura 31.** Planície de inundação do Rio Água Choca, com suas bordas ocupadas por moradias e outras edificações de alvenaria.

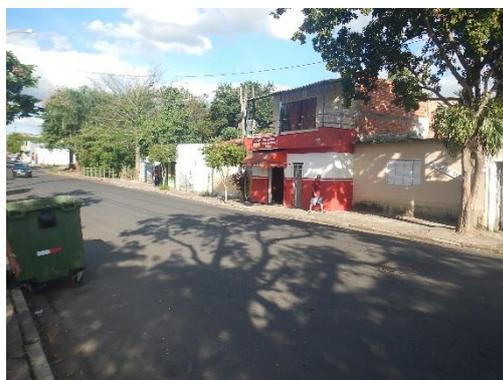
**Figura 32.** Rua Padre Haroldo, onde ocorrem inundações anuais, que chegam a uma altura de 0,50m de acordo com moradores.

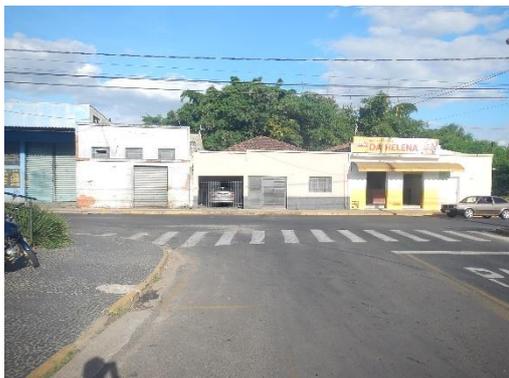
**Figura 33.** Moradias e outras edificações de alvenaria nas imediações do Rio Chiquinho Quadros.

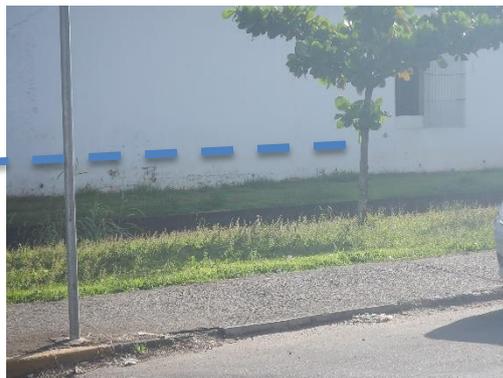
**Figura 34.** Marca d'água na margem do Rio Chiquinho Quadros, indicativa da última inundação.

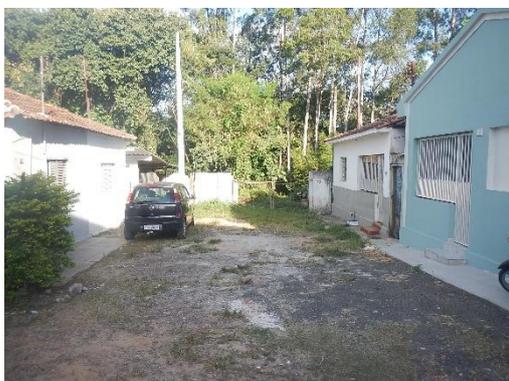
Trecho a montante no Rio Água Choca em relação à Vila do Carmo (Rua Padre Haroldo), e na margem oposta da Vila Balan (Rua Caiapós). A montante ocorre o deságue do Rio Caraça, afluente do Água Choca, que potencializa as inundações. Segundo a Defesa Civil, as inundações ocorreram unicamente em 2009 e 2016, chegando a cerca de 0,50m de altura (Figuras 35 e 36).

**Figura 35.** Moradias de bom padrão construtivo, de alvenaria, na travessa da Rua Franklina de A. Barros, sujeitas a inundações.

Por este histórico, a Defesa Civil deve manter monitoramento frequente e informar os moradores sobre a possibilidade de ocorrência de inundações no local. Em Capivari, a municipalidade deve também fiscalizar para que novas ocupações em áreas de várzea não ocorram gerando futuras áreas de risco, além da possibilidade de potencializar as já existentes. Cabe lembrar que a maioria destas áreas, e aqui neste relatório elencadas, é considerada Área de Preservação Permanente (APP) e que existe legislação específica que regula estas áreas.

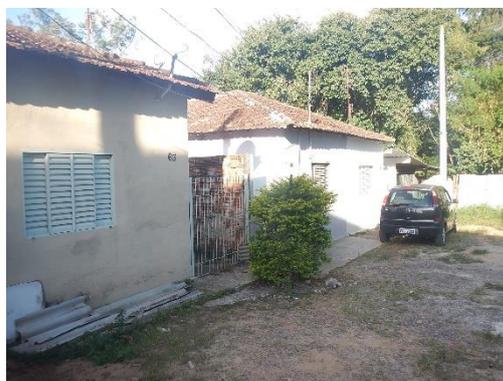
**Figura 36.** Moradias em sua maioria são de aluguel, de acordo com a Defesa Civil, de modo que o comunicado frequente aos moradores sobre o risco de inundação é necessário.

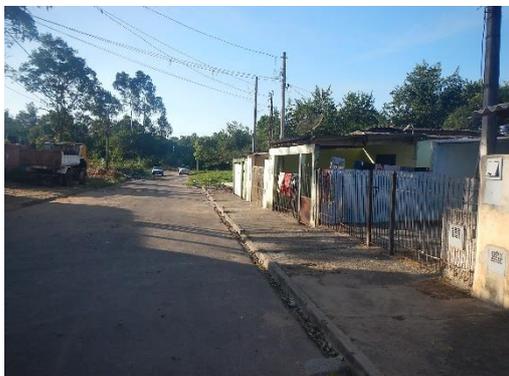
Área de inundação do Rio Água Choca onde ocorre atualmente ocupação por moradias de alvenaria (Figura 37), tendo sido atingidas em 2009 e 2016. Neste último ano as águas chegaram até a um nível de 0,50m causando perdas materiais aos moradores (Figura 38). De acordo com a Defesa Civil, em 2009 existia ocupação precária, composta por moradias de madeira e que foram posteriormente removidas (Figura 39). Lixo e outros detritos estão dispostos irregularmente sobre a planície de inundação e podem agravar a situação (Figura 40).

**Figura 37. Panorama da Rua Caiapós. Moradias de alvenaria.**

Assim, a Defesa Civil deve manter monitoramento frequente a fim de evitar ocupações, sejam elas por moradias de madeira ou de alvenaria em direção ao rio, assim como, acompanhar a evolução do cenário de risco para inundação, devendo proceder com ações preventivas, conforme necessário, e de conscientização da população local sobre os riscos de se morar em áreas suscetíveis a processos adversos, bem como, de construir em locais inadequados. Esta área foi referenciada no mapeamento de riscos hidrogeológicos do IPT-2014 como de risco R2-Médio.

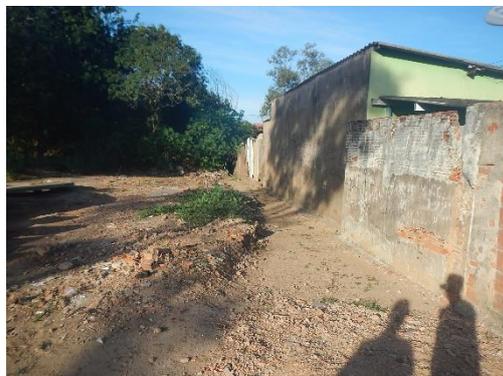
**Figura 38. Limite da ocupação. Marcas d'água e informações da Defesa Civil deram a altura de ca. 0,5m do nível de água.**

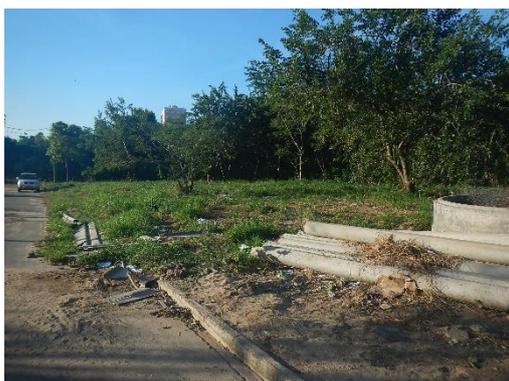
**Figura 39. Local atualmente desocupado. Planície de inundação do Rio Água Choca.**

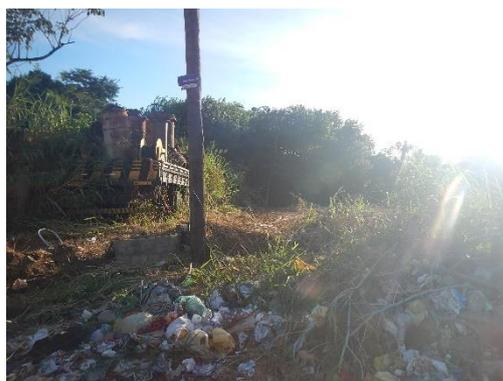
**Figura 40. Lançamento de lixo e outros detritos a céu aberto que pioram significativamente o quadro de enchentes e inundações.**
