RELATÓRIO TÉCNICO N° 137.314-205 Casa Militar do Gabinete do Governador

> Capivari 17 de abril de 2014

MAPEAMENTO DE ÁREAS DE ALTO E MUITO ALTO RISCO A DESLIZAMENTOS E INUNDAÇÕES DO MUNICÍPIO DE CAPIVARI, SP

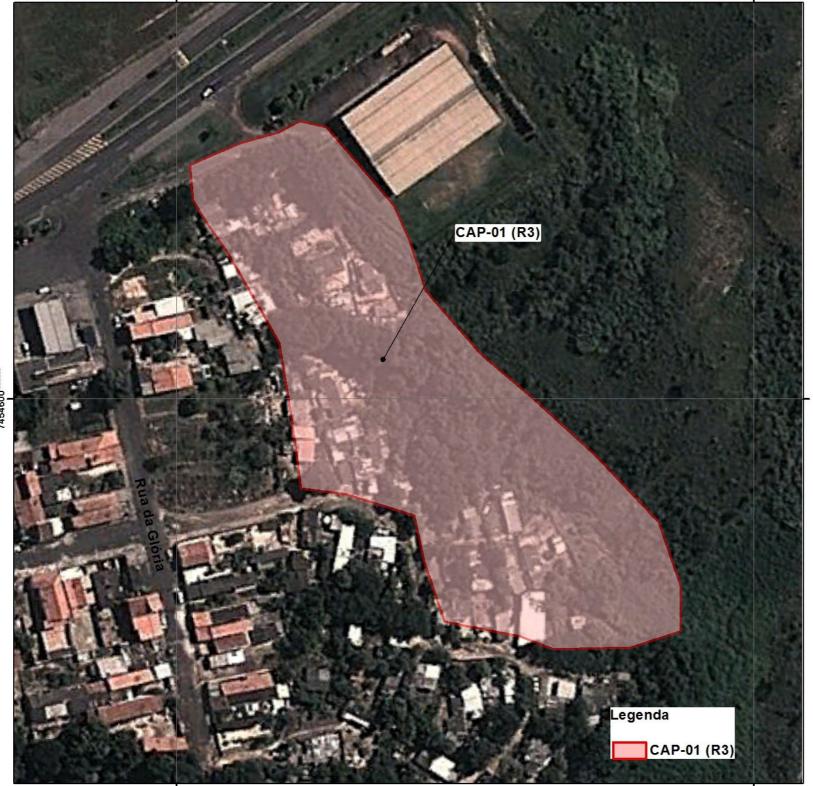
Nome da Área: CAP-01 (Bairro São Luiz - Rua da Glória)

Grau de Risco Predominante: R3 - Alto

Vista parcial da área de risco sujeita a processos de deslizamento de solo.

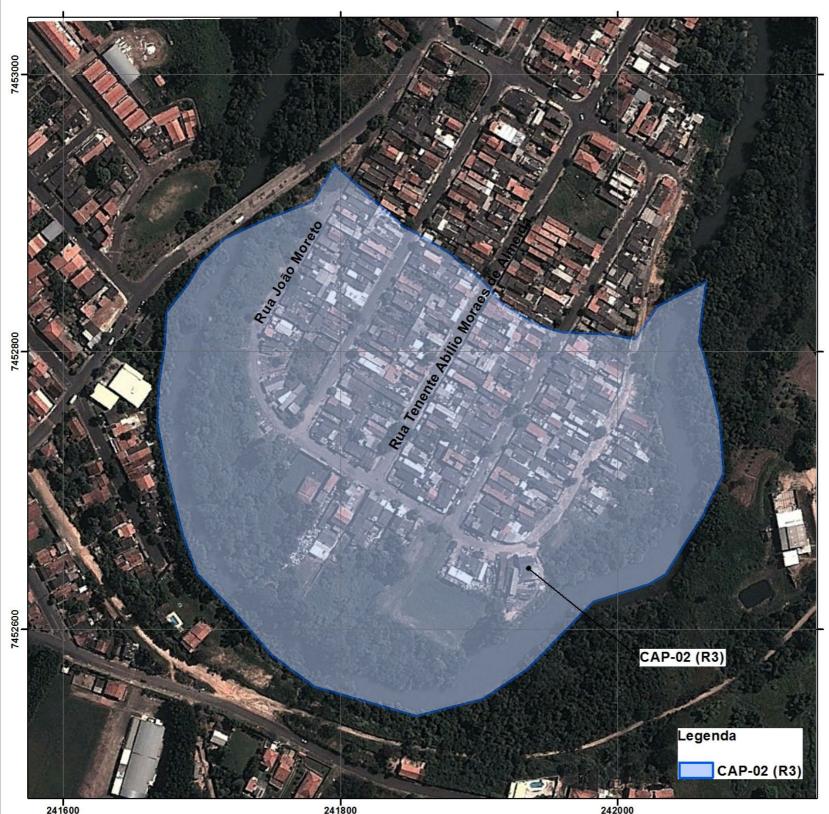
Nome da Área: CAP-02 (Bairro Moreto – Rua João Moreto)

Grau de Risco Predominante: R3 - Alto

Aspecto de trecho de várzea que fica inundada por lâmina de água de até 1m de altura.

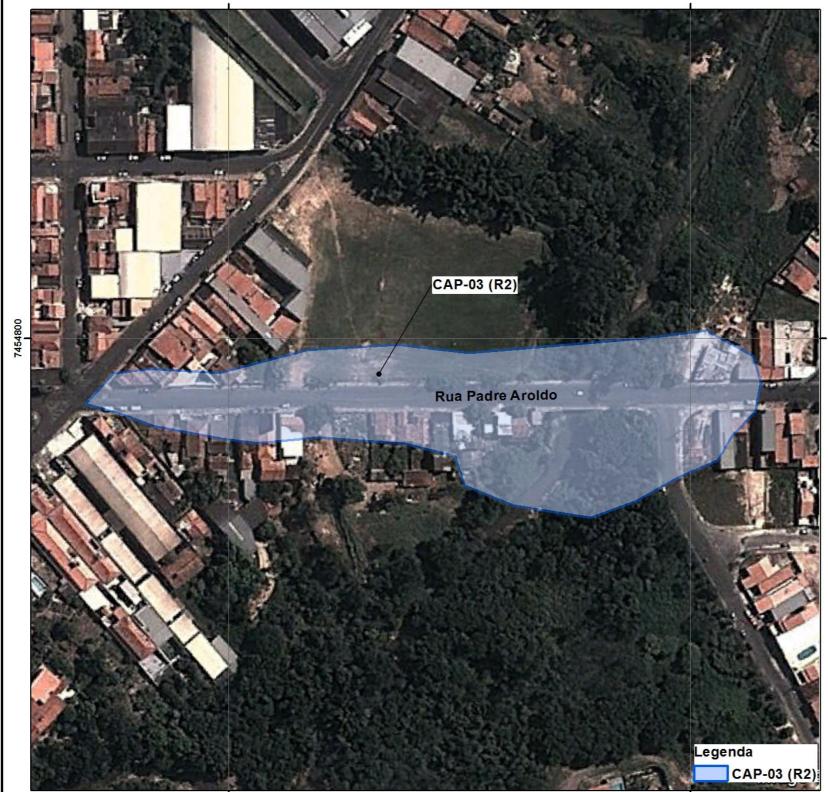
Grau de Risco Predominante: R2 - Médio

Vista de várzea existente na área de risco

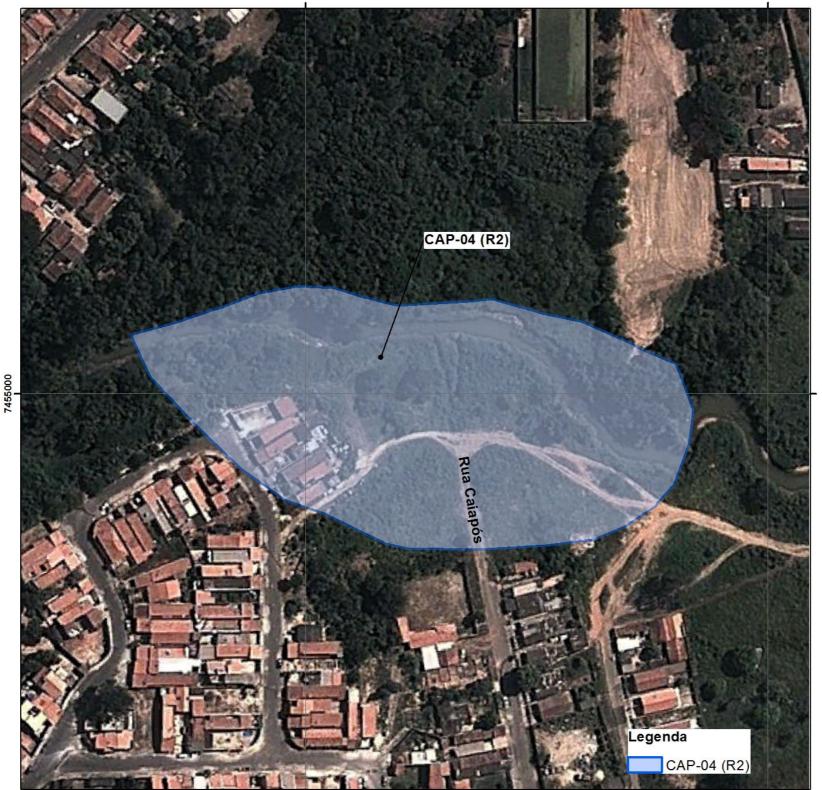
Grau de Risco Predominante: R2 - Médio

Vista de várzea junto de corpo d'água que constantemente é sujeita a processos de inundação.

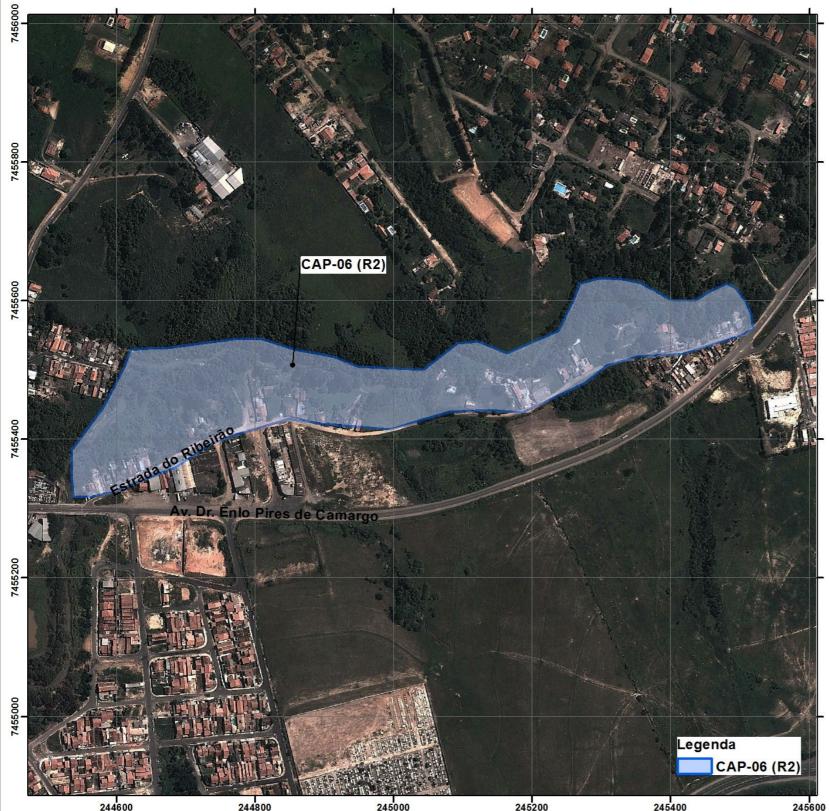
Grau de Risco Predominante: R2 - Médio

Aspecto de fundos de quintal de moradia, localizada junto de corpo d'água.

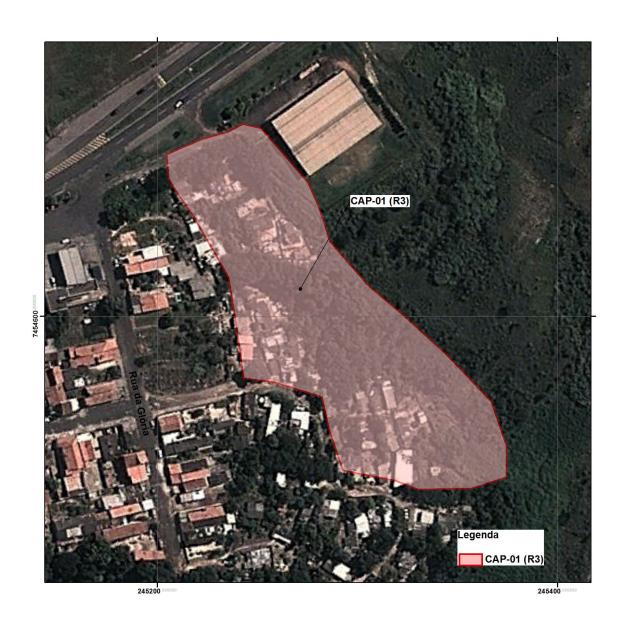
Risco Alto (R3) – Deslizamento

FIGURA 1. Vista geral da área mapeada.

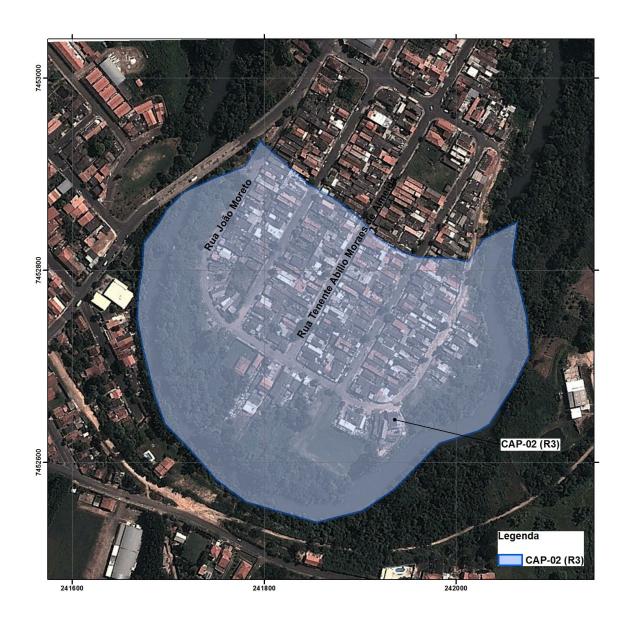
Risco Alto (R3) - Inundação

FIGURA 3. Vista geral da área mapeada.

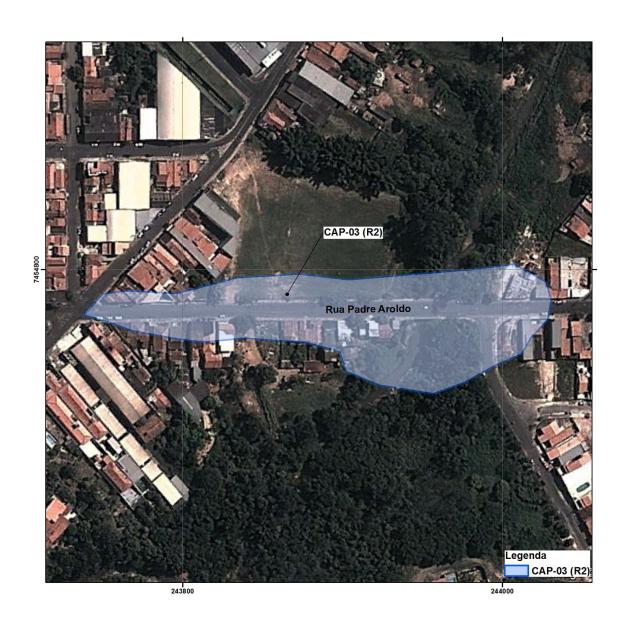
Bairro Juventos - Centro - Rua Padre Aroldo

FIGURA 5. Vista geral da área mapeada.

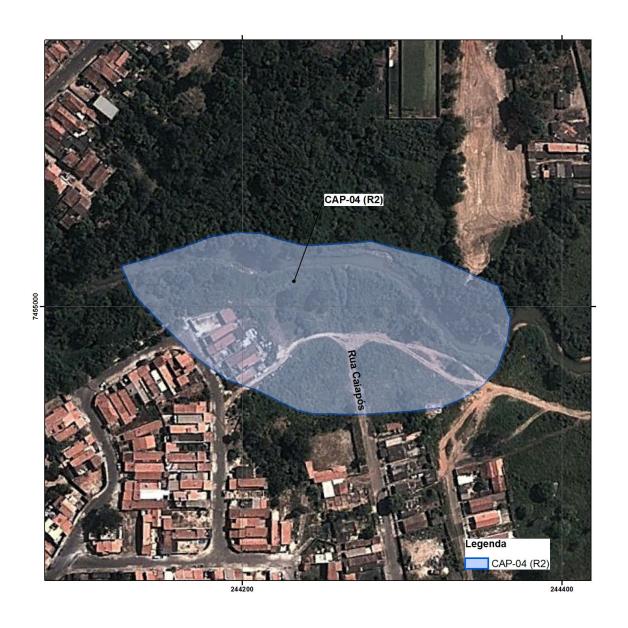
Vila Balan – Rua Caiapós

FIGURA 7. Vista geral da área mapeada.

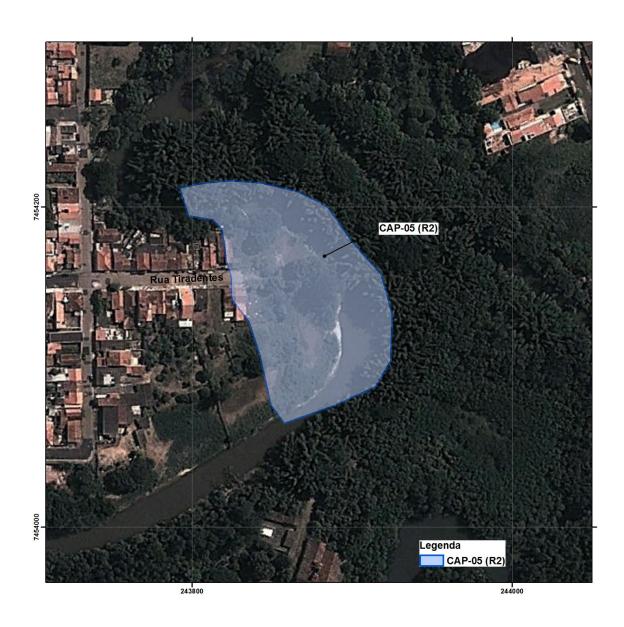
Centro – Rua Tiradentes

FIGURA 9. Vista geral da área mapeada.

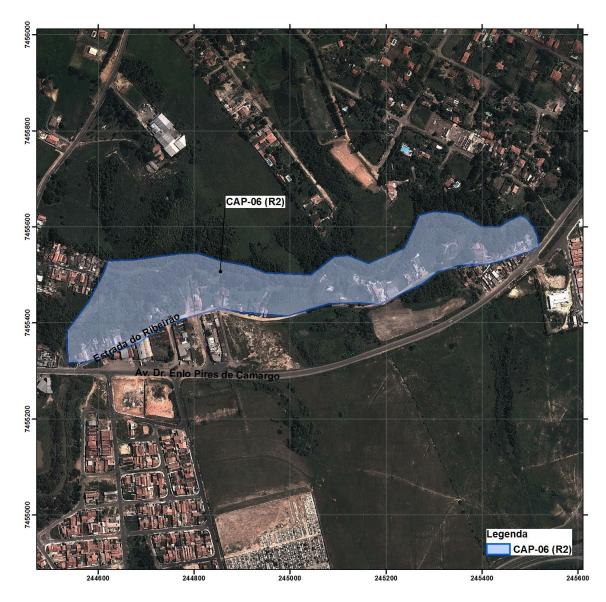
Bairro Ribeirão – Rua Jacoveli – Vicinal Eunio Pires de Camargo

FIGURA 10. Vista geral da área mapeada.
